# Lote 1 - Rota: Carlos Luz

**FRATAR**  
ENGENHARIA CONSULTIVA

| Diagnóstico da Calçada | Qualidade do Serviço | |
| Endereço: Rua Conceição do Mato Dentro, 317 | 72 | B |

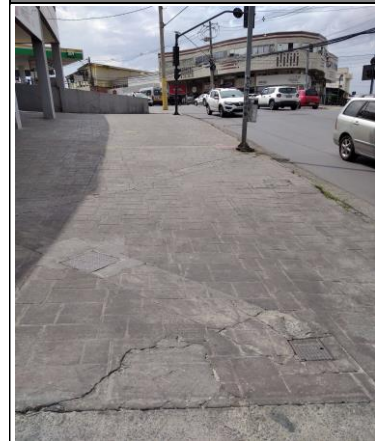
Foto Geral

| ID | Itens Avaliados | Respostas | Nota |
|---|---|---|---|
| P_4 | Existência de Buracos ? | Poucos | 5 |
| P_5 | Condições Gerais do Piso e meio-fio da calçada ? | Regular | 5 |
| P_16 | Classificação geral da calçada pelo pesquisador. | Regular | 5 |
