# Lote 1 - Rota: Carlos Luz

| Diagnóstico da Calçada | Qualidade do Serviço | |
| Endereço: Rua Conceição do Mato Dentro, 297 | 49 | D |
| Data do Registro: 28/10/2019 13:45:33 | | |

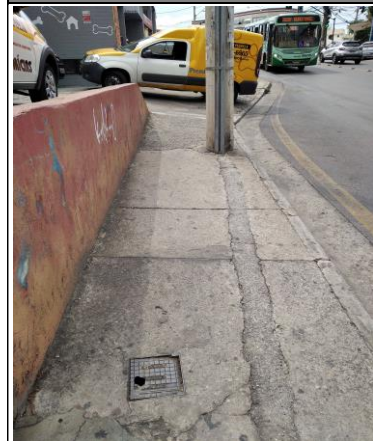
## Foto Geral

| ID | Itens Avaliados | Respostas | Nota |
|---|---|---|---|
| P_5 | Condições Gerais do Piso e meio-fio da calçada ? | Péssimo | 0 |
| P_12 | A testada possui prática de estacionamento sobre o passeio ? | Sim | 0 |
| P_16 | Classificação geral da calçada pelo pesquisador. | Ruim | 0 |

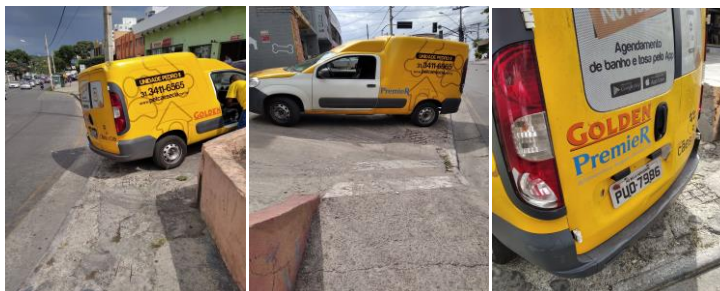
## Fotos Complementares - Detalhes do Passeio

| ID | Itens Avaliados | Respostas | Nota |
|---|---|---|---|
| P_4 | Existência de Buracos ? | Poucos | 5 |
