| Diagnóstico da Calçada | Qualidade do Serviço | |
| Endereço: Rua Conceição do Mato Dentro, 285 | 62 | C |
| Num. Lote CTM: 140121000415 | | |

## Lote 1 - Rota: Carlos Luz

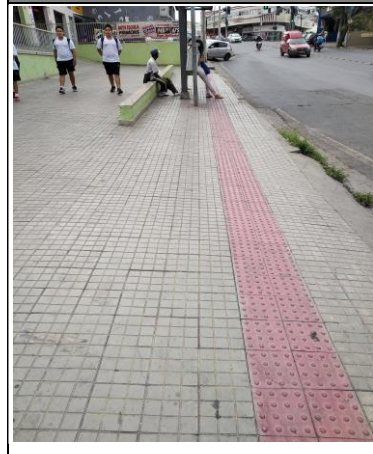
Foto Geral

| ID | Itens Avaliados | Respostas | Nota |
|---|---|---|---|
| P_16 | Classificação geral da calçada pelo pesquisador. | Ruim | 0 |

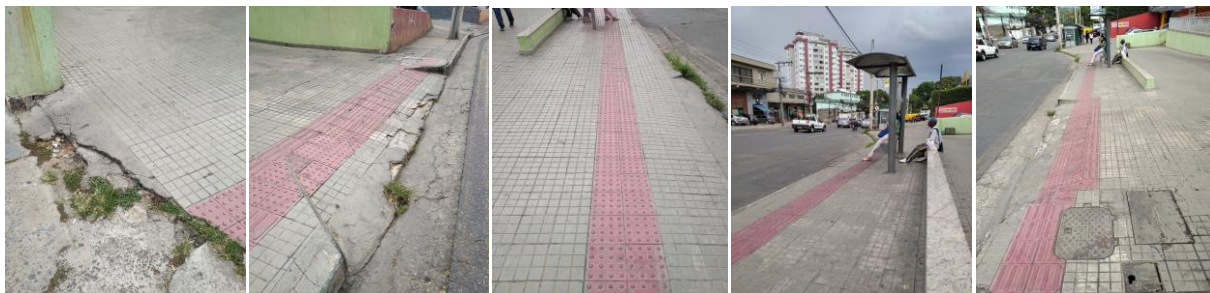
Fotos Complementares - Detalhes do Passeio

| ID | Itens Avaliados | Respostas | Nota |
|---|---|---|---|
| P_4 | Existência de Buracos ? | Poucos | 5 |
| P_6 | Presença de desníveis ? | Médio | 3 |
