# Lote 1 - Rota: Carlos Luz

**FRATAR**  
ENGENHARIA CONSULTIVA

| Diagnóstico da Calçada | Qualidade do Serviço | |
| Endereço: Rua Conceição do Mato Dentro, 251 | 54 | C |

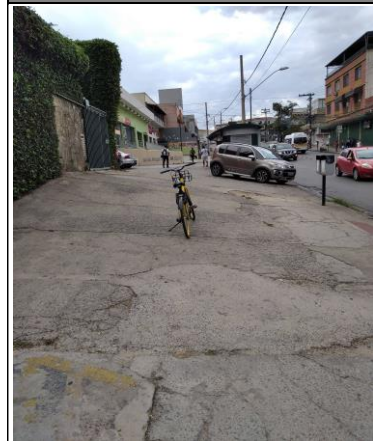
## Foto Geral

| ID | Itens Avaliados | Respostas | Nota |
|---|---|---|---|
| P_4 | Existência de Buracos ? | Muitos | 0 |
| P_5 | Condições Gerais do Piso e meio-fio da calçada ? | Péssimo | 0 |
| P_6 | Presença de desníveis ? | Leve | 7 |
| P_11 | O Passeio está no padrão da SMPU ? | Não | 0 |
| P_16 | Classificação geral da calçada pelo pesquisador. | Ruim | 0 |
