# Lote 1 - Rota: Carlos Luz

| Diagnóstico da Calçada | Qualidade do Serviço | |
| Endereço: Rua Conceição do Mato Dentro, 239 | 60 | C |
| Data do Registro: 28/10/2019 13:27:19 | | |

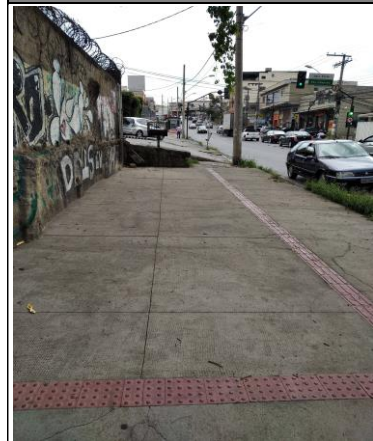
## Foto Geral

| ID | Itens Avaliados | Respostas | Nota |
|---|---|---|---|
| P_6 | Presença de desníveis ? | Severo | 0 |
| P_16 | Classificação geral da calçada pelo pesquisador. | Ruim | 0 |

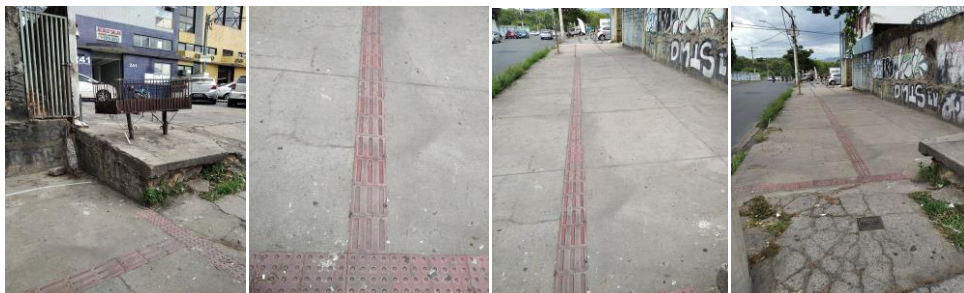
## Fotos Complementares - Detalhes do Passeio

| ID | Itens Avaliados | Respostas | Nota |
|---|---|---|---|
| P_11 | O Passeio está no padrão da SMPU ? | Não | 0 |
