# Lote 1 - Rota: Carlos Luz

| Diagnóstico da Calçada | Qualidade do Serviço | |
| Endereço: Rua Conceição do Mato Dentro, 221 | 58 | C |
| Data do Registro: 28/10/2019 13:22:56 | | |

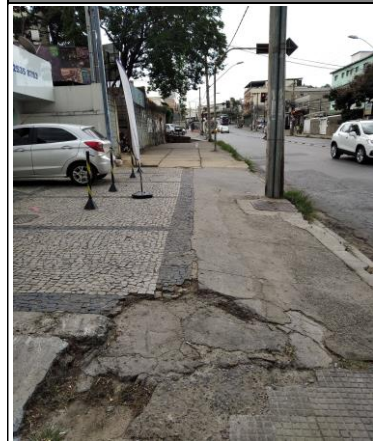
## Foto Geral

| ID | Itens Avaliados | Respostas | Nota |
|---|---|---|---|
| P_4 | Existência de Buracos ? | Muitos | 0 |
| P_5 | Condições Gerais do Piso e meio-fio da calçada ? | Péssimo | 0 |
| P_16 | Classificação geral da calçada pelo pesquisador. | Ruim | 0 |
