# Lote 1 - Rota: Carlos Luz

**FRATAR**  
ENGENHARIA CONSULTIVA

| Diagnóstico da Calçada | Qualidade do Serviço | |
| Endereço: Rua Conceição do Mato Dentro, 209 | 53 | C |

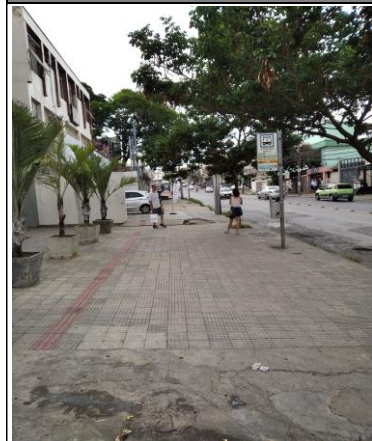
## Foto Geral

| ID | Itens Avaliados | Respostas | Nota |
|---|---|---|---|
| P_4 | Existência de Buracos ? | Poucos | 5 |
| P_5 | Condições Gerais do Piso e meio-fio da calçada ? | Regular | 5 |
| P_6 | Presença de desníveis ? | Médio | 3 |
| P_16 | Classificação geral da calçada pelo pesquisador. | Ruim | 0 |

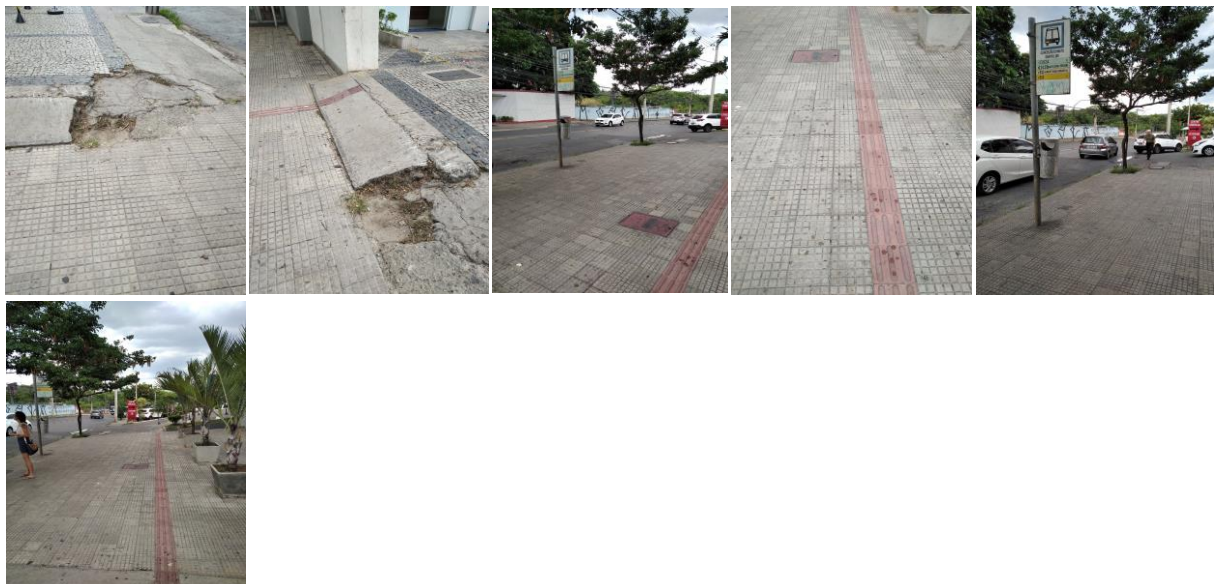
## Fotos Complementares - Detalhes do Passeio

| ID | Itens Avaliados | Respostas | Nota |
|---|---|---|---|
| P_8_1 | O piso tátil está no eixo da faixa livre ? | Não | 0 |
| P_8_2 | Se tem uma leve mudança de direção está conforme a norma ? | Não | 0 |
