# Lote 1 - Rota: Carlos Luz

**FRATAR**  
ENGENHARIA CONSULTIVA

| Diagnóstico da Calçada | Qualidade do Serviço | |
| Endereço: Rua Conceição do Mato Dentro, s/nº | 71 | B |

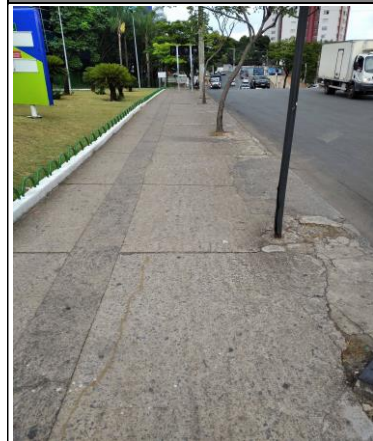
## Foto Geral

| ID | Itens Avaliados | Respostas | Nota |
|---|---|---|---|
| P_4 | Existência de Buracos ? | Poucos | 5 |
| P_5 | Condições Gerais do Piso e meio-fio da calçada ? | Regular | 5 |
| P_11 | O Passeio está no padrão da SMPU ? | Não | 0 |
| P_16 | Classificação geral da calçada pelo pesquisador. | Regular | 5 |

Observações: Carrefour, entrada pela Av. Presidente Carlos Luz, 4055
