# Lote 1 - Rota: Carlos Luz

**FRATAR**  
ENGENHARIA CONSULTIVA

| Diagnóstico da Calçada | Qualidade do Serviço | |
| Endereço: Rua Monteiro Lobato, 30 | 43 | D |

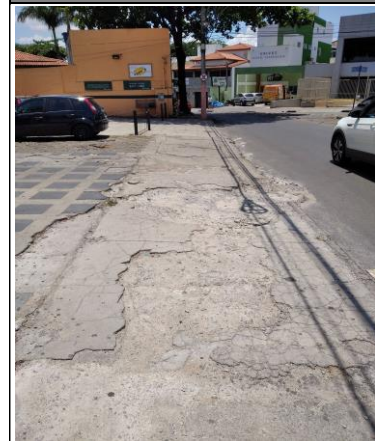
## Foto Geral

| ID | Itens Avaliados | Respostas | Nota |
|---|---|---|---|
| P_4 | Existência de Buracos ? | Muitos | 0 |
| P_5 | Condições Gerais do Piso e meio-fio da calçada ? | Péssimo | 0 |
| P_6 | Presença de desníveis ? | Leve | 7 |
| P_12 | A testada possui prática de estacionamento sobre o passeio ? | Sim | 0 |
| P_16 | Classificação geral da calçada pelo pesquisador. | Ruim | 0 |
