# Lote 1 - Rota: Carlos Luz

**FRATAR**  
ENGENHARIA CONSULTIVA

| Diagnóstico da Calçada | Qualidade do Serviço | |
| Endereço: Rua Monteiro Lobato, 40 | 59 | C |

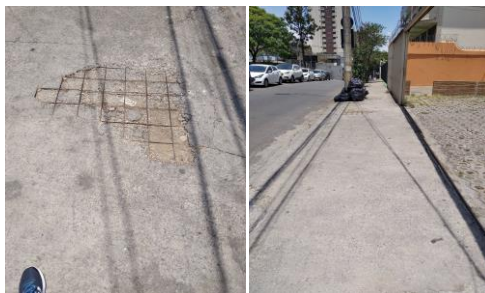
Fotos Complementares - Detalhes do Passeio

| ID | Itens Avaliados | Respostas | Nota |
|---|---|---|---|
| P_4 | Existência de Buracos ? | Poucos | 5 |
| P_5 | Condições Gerais do Piso e meio-fio da calçada ? | Péssimo | 0 |
