# Lote 1 - Rota: Carlos Luz

**FRATAR**  
ENGENHARIA CONSULTIVA

| Diagnóstico da Calçada | Qualidade do Serviço | |
| Endereço: Rua Monteiro Lobato, 80 | 71 | B |

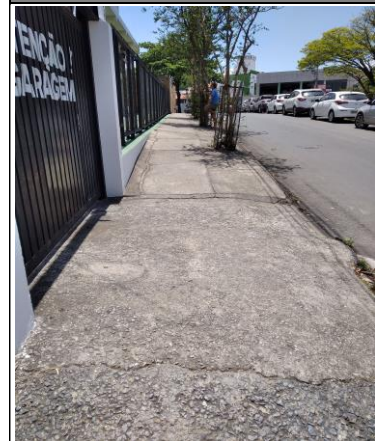
## Foto Geral

| ID | Itens Avaliados | Respostas | Nota |
|---|---|---|---|
| P_5 | Condições Gerais do Piso e meio-fio da calçada ? | Regular | 5 |
| P_6 | Presença de desníveis ? | Leve | 7 |
| P_11 | O Passeio está no padrão da SMPU ? | Não | 0 |
| P_16 | Classificação geral da calçada pelo pesquisador. | Regular | 5 |
