# Lote 1 - Rota: Carlos Luz

**FRATAR**  
ENGENHARIA CONSULTIVA

| Diagnóstico da Calçada | Qualidade do Serviço | |
| Endereço: Rua Monteiro Lobato, s/nº | 64 | C |

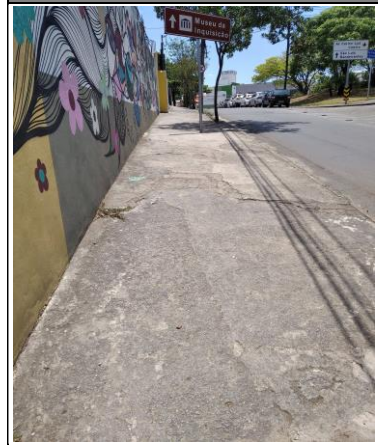
## Foto Geral

| ID | Itens Avaliados | Respostas | Nota |
|---|---|---|---|
| P_5 | Condições Gerais do Piso e meio-fio da calçada ? | Regular | 5 |
| P_16 | Classificação geral da calçada pelo pesquisador. | Regular | 5 |
