# Lote 1 - Rota: Carlos Luz

**FRATAR**  
ENGENHARIA CONSULTIVA

| Diagnóstico da Calçada | Qualidade do Serviço | |
| Endereço: Rua Funchal, 308 | 51 | C |

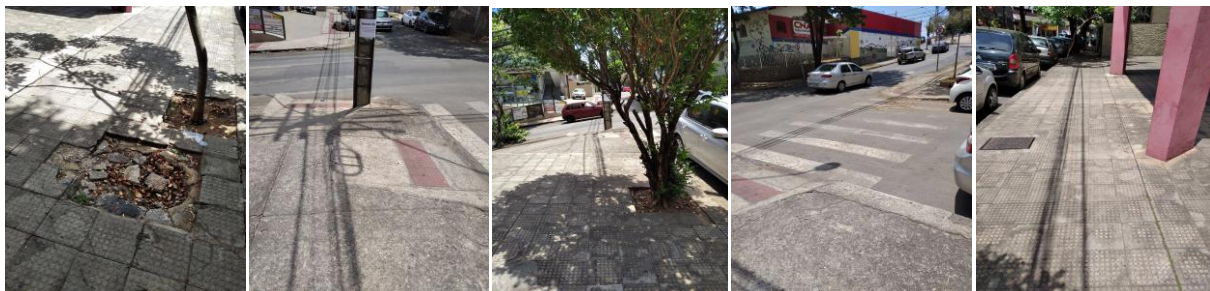
## Fotos Complementares - Detalhes do Passeio

| ID | Itens Avaliados | Respostas | Nota |
|---|---|---|---|
| P_7_1_2 | Se for do Tipo 1, O rebaixo tem abas conforme a norma ? | Não | -1 |
| P_7_3 | O rebaixo possui piso tátil ? | Tem só piso de alerta | -1 |
| P_7_3_1 | O piso tátil de alerta e direcional do rebaixo está conforme a norma ? | Não | -1 |
