# Lote 1 - Rota: Carlos Luz

**FRATAR**  
ENGENHARIA CONSULTIVA

| Diagnóstico da Calçada | Qualidade do Serviço | |
| Endereço: Rua Funchal, 338 | 67 | C |

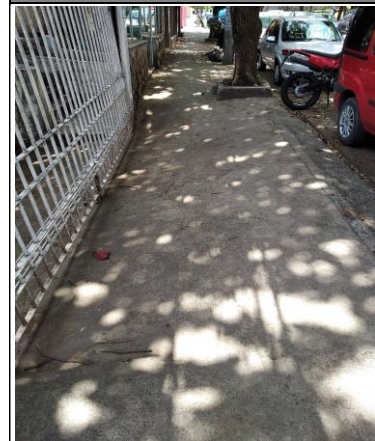
## Foto Geral

| ID | Itens Avaliados | Respostas | Nota |
|---|---|---|---|
| P_5 | Condições Gerais do Piso e meio-fio da calçada ? | Regular | 5 |
| P_6 | Presença de desníveis ? | Médio | 3 |
| P_16 | Classificação geral da calçada pelo pesquisador. | Regular | 5 |

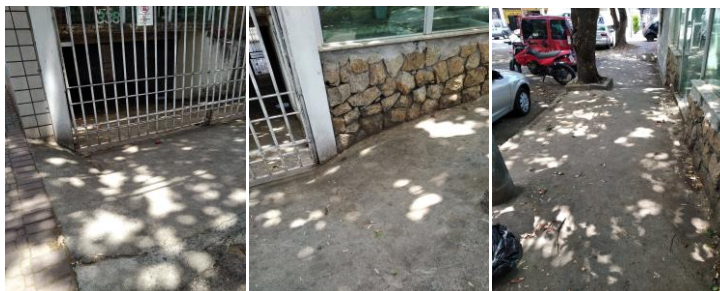
## Fotos Complementares - Detalhes do Passeio

| ID | Itens Avaliados | Respostas | Nota |
|---|---|---|---|
| P_2 | Qual a largura livre do Passeio ? | Entre 0.80 m e 1.20 m | 4 |
| P_11 | O Passeio está no padrão da SMPU ? | Não | 0 |
