# Lote 1 - Rota: Carlos Luz

**FRATAR**  
ENGENHARIA CONSULTIVA

| Diagnóstico da Calçada | Qualidade do Serviço | |
| Endereço: Rua Funchal, 358 | 54 | C |

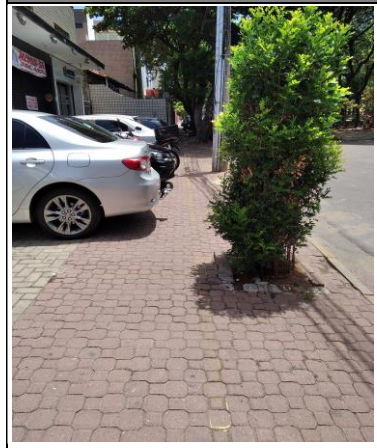
Foto Geral

| ID | Itens Avaliados | Respostas | Nota |
|---|---|---|---|
| P_16 | Classificação geral da calçada pelo pesquisador. | Regular | 5 |

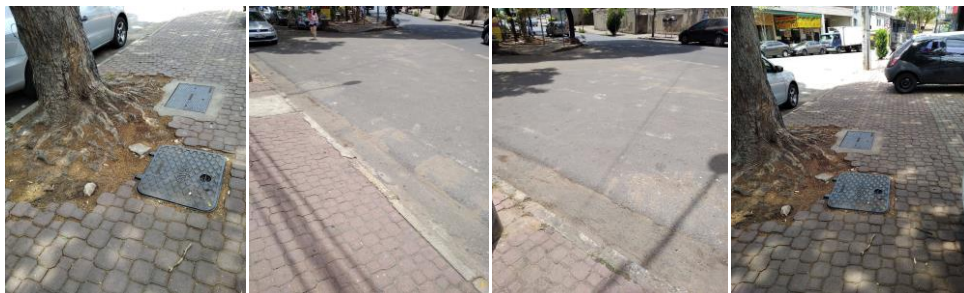
Fotos Complementares - Detalhes do Passeio

| ID | Itens Avaliados | Respostas | Nota |
|---|---|---|---|
| P_4 | Existência de Buracos ? | Poucos | 5 |
| P_7 | Tem rebaixamento de calçada para Pedestre ? | Não, mas deveria ter. | 0 |
| P_12 | A testada possui prática de estacionamento sobre o passeio ? | Sim | 0 |
