# Lote 1 - Rota: Carlos Luz

**FRATAR**  
ENGENHARIA CONSULTIVA

| Diagnóstico da Calçada | Qualidade do Serviço | |
| Endereço: Rua Monteiro Lobato, s/nº | 56 | C |

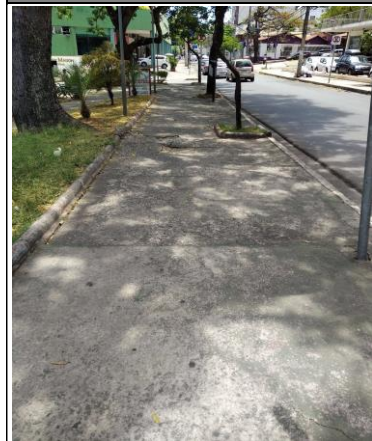
## Foto Geral

| ID | Itens Avaliados | Respostas | Nota |
|---|---|---|---|
| P_4 | Existência de Buracos ? | Poucos | 5 |
| P_5 | Condições Gerais do Piso e meio-fio da calçada ? | Regular | 5 |
| P_11 | O Passeio está no padrão da SMPU ? | Não | 0 |
| P_16 | Classificação geral da calçada pelo pesquisador. | Regular | 5 |

Observações: Praça Pública
