# Lote 1 - Rota: Carlos Luz

| Diagnóstico da Calçada | Qualidade do Serviço | |
| Endereço: Rua Monteiro Lobato, 275 | 44 | D |
| Num. Lote CTM: 140231300120 | | |

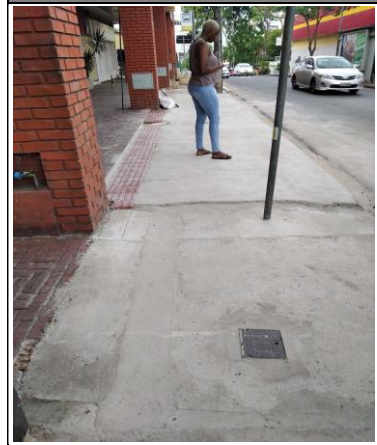
## Foto Geral

| ID | Itens Avaliados | Respostas | Nota |
|---|---|---|---|
| P_4 | Existência de Buracos ? | Muitos | 0 |
| P_5 | Condições Gerais do Piso e meio-fio da calçada ? | Péssimo | 0 |
| P_16 | Classificação geral da calçada pelo pesquisador. | Ruim | 0 |
