# Lote 1 - Rota: Carlos Luz

**FRATAR**  
ENGENHARIA CONSULTIVA

| Diagnóstico da Calçada | Qualidade do Serviço | |
| Endereço: Rua Monteiro Lobato, 395 | 46 | D |

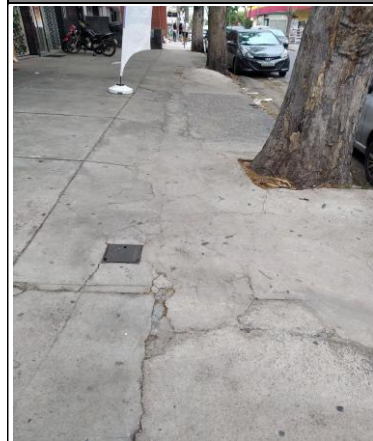
## Foto Geral

| ID | Itens Avaliados | Respostas | Nota |
|---|---|---|---|
| P_5 | Condições Gerais do Piso e meio-fio da calçada ? | Péssimo | 0 |
| P_11 | O Passeio está no padrão da SMPU ? | Não | 0 |
| P_12 | A testada possui prática de estacionamento sobre o passeio ? | Sim | 0 |
| P_16 | Classificação geral da calçada pelo pesquisador. | Ruim | 0 |
