# Lote 1 - Rota: Carlos Luz

| Diagnóstico da Calçada | Qualidade do Serviço | |
| Endereço: Rua Monteiro Lobato, 381 | 67 | C |
| Num. Lote CTM: 140231300165 | | |

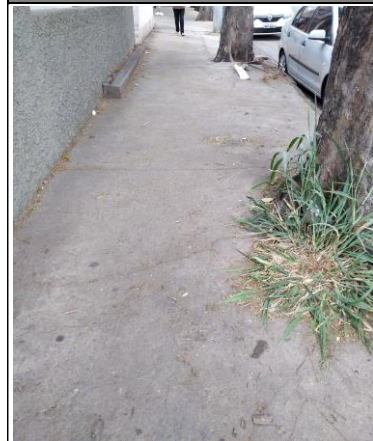
## Foto Geral

| ID | Itens Avaliados | Respostas | Nota |
|---|---|---|---|
| P_5 | Condições Gerais do Piso e meio-fio da calçada ? | Regular | 5 |
| P_6 | Presença de desníveis ? | Médio | 3 |
| P_16 | Classificação geral da calçada pelo pesquisador. | Regular | 5 |
