# Lote 1 - Rota: Carlos Luz

**FRATAR**  
ENGENHARIA CONSULTIVA

| Diagnóstico da Calçada | Qualidade do Serviço | |
| Endereço: Rua Monteiro Lobato, 375 | 71 | B |

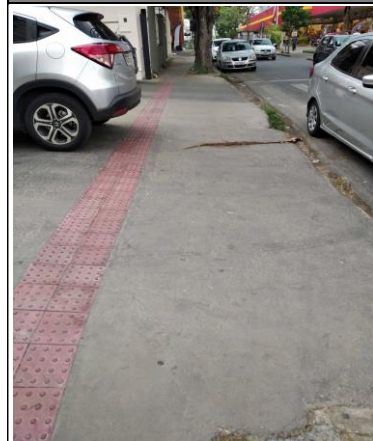
## Foto Geral

| ID | Itens Avaliados | Respostas | Nota |
|---|---|---|---|
| P_2 | Qual a largura livre do Passeio ? | Entre 1.20 m e 1.50 m | 6 |
| P_7 | Tem rebaixamento de calçada para Pedestre ? | Não, mas deveria ter. | 0 |
| P_11 | O Passeio está no padrão da SMPU ? | Não | 0 |
| P_16 | Classificação geral da calçada pelo pesquisador. | Regular | 5 |

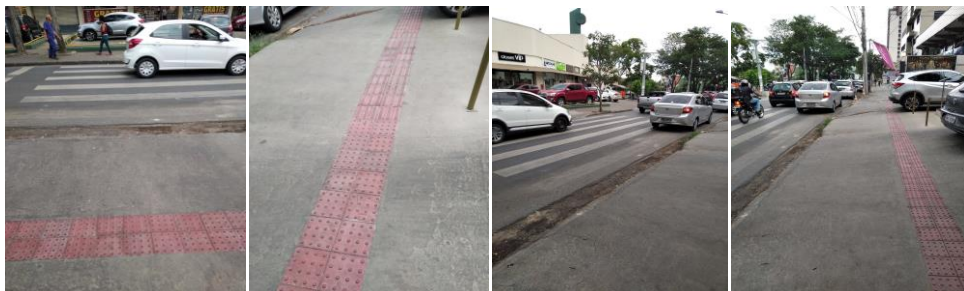
## Fotos Complementares - Detalhes do Passeio

| ID | Itens Avaliados | Respostas | Nota |
|---|---|---|---|
| P_8_1 | O piso tátil está no eixo da faixa livre ? | Não | 0 |
| P_8_2 | Se tem uma leve mudança de direção está conforme a norma ? | Não | 0 |
