# Lote 1 - Rota: Carlos Luz

**FRATAR**  
ENGENHARIA CONSULTIVA

| Diagnóstico da Calçada | Qualidade do Serviço | |
| Endereço: Rua Monteiro Lobato, 345 | 56 | C |

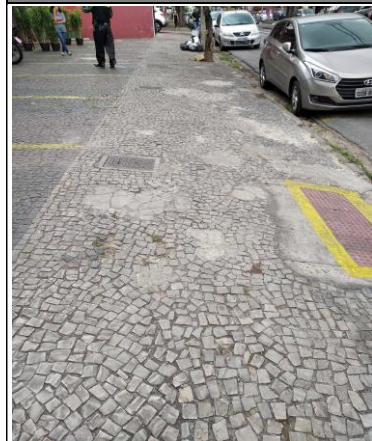
## Foto Geral

| ID | Itens Avaliados | Respostas | Nota |
|---|---|---|---|
| P_5 | Condições Gerais do Piso e meio-fio da calçada ? | Péssimo | 0 |
| P_16 | Classificação geral da calçada pelo pesquisador. | Ruim | 0 |

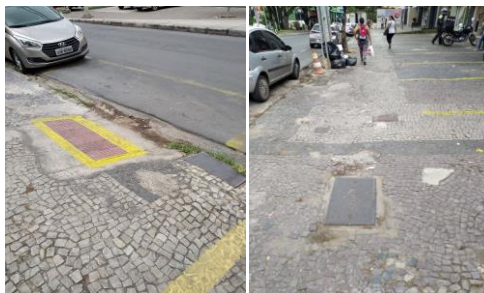
## Fotos Complementares - Detalhes do Passeio

| ID | Itens Avaliados | Respostas | Nota |
|---|---|---|---|
| P_4 | Existência de Buracos ? | Poucos | 5 |
