# Lote 1 - Rota: Carlos Luz

| Diagnóstico da Calçada | Qualidade do Serviço | |
| Endereço: Rua Monteiro Lobato, 223 | 71 | B |
| Data do Registro: 28/10/2019 15:10:12 | | |

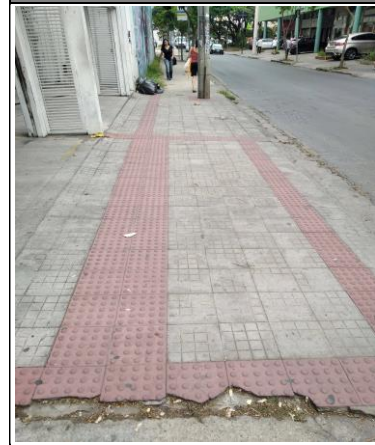
## Foto Geral

| ID | Itens Avaliados | Respostas | Nota |
|---|---|---|---|
| P_4 | Existência de Buracos ? | Poucos | 5 |
| P_5 | Condições Gerais do Piso e meio-fio da calçada ? | Regular | 5 |
| P_16 | Classificação geral da calçada pelo pesquisador. | Regular | 5 |

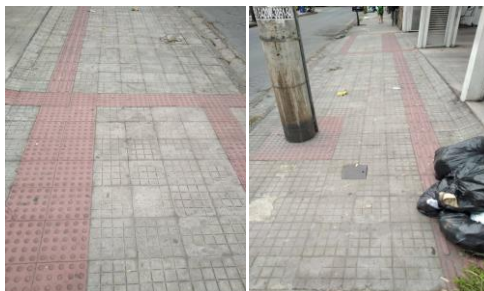
## Fotos Complementares - Detalhes do Passeio

| ID | Itens Avaliados | Respostas | Nota |
|---|---|---|---|
| P_8_1 | O piso tátil está no eixo da faixa livre ? | Não | 0 |
| P_8_2 | Se tem uma leve mudança de direção está conforme a norma ? | Não | 0 |
