# Lote 1 - Rota: Carlos Luz

**FRATAR**  
ENGENHARIA CONSULTIVA

| Diagnóstico da Calçada | Qualidade do Serviço | |
| Endereço: Rua Monteiro Lobato, 167 | 75 | B |

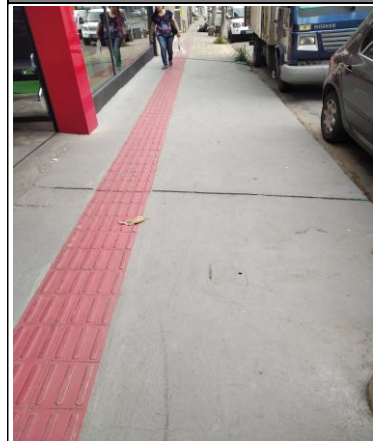
## Foto Geral

| ID | Itens Avaliados | Respostas | Nota |
|---|---|---|---|
| P_5 | Condições Gerais do Piso e meio-fio da calçada ? | Ótimo(a) | 10 |
| P_11 | O Passeio está no padrão da SMPU ? | Não | 0 |
| P_16 | Classificação geral da calçada pelo pesquisador. | Regular | 5 |

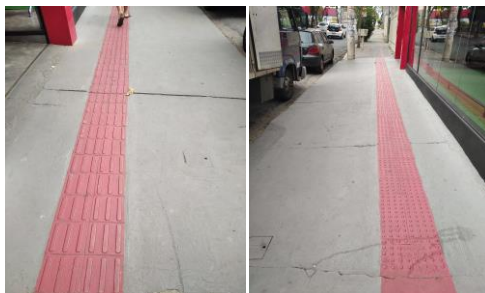
## Fotos Complementares - Detalhes do Passeio

| ID | Itens Avaliados | Respostas | Nota |
|---|---|---|---|
| P_8_1 | O piso tátil está no eixo da faixa livre ? | Não | 0 |
| P_8_2 | Se tem uma leve mudança de direção está conforme a norma ? | Não | 0 |
