# Lote 1 - Rota: Carlos Luz

**FRATAR**  
ENGENHARIA CONSULTIVA

| Diagnóstico da Calçada | Qualidade do Serviço | |
|---|---|---|
| Endereço: Rua Monteiro Lobato, s/nº | 56 | C |
| Data do Registro: 28/10/2019 11:04:48 | | |

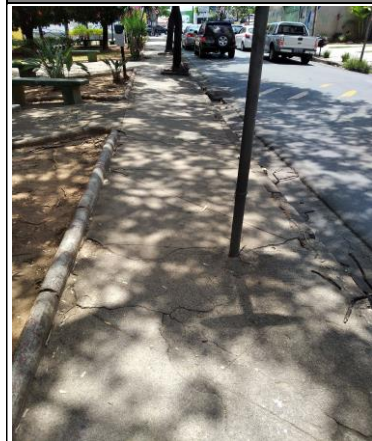
## Foto Geral

| ID | Itens Avaliados | Respostas | Nota |
|---|---|---|---|
| P_4 | Existência de Buracos ? | Poucos | 5 |
| P_5 | Condições Gerais do Piso e meio-fio da calçada ? | Regular | 5 |
| P_16 | Classificação geral da calçada pelo pesquisador. | Regular | 5 |

Observações: Praça Pública

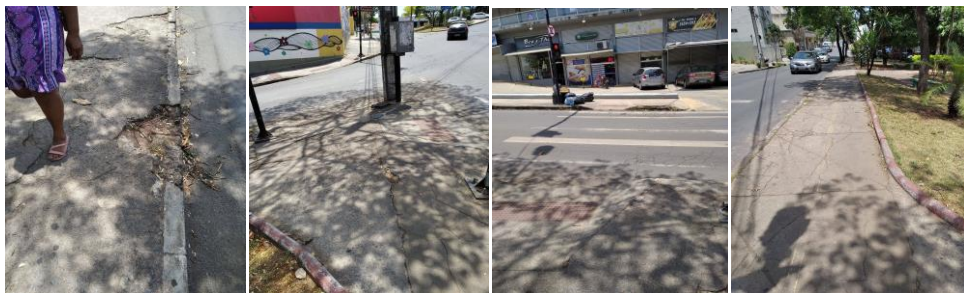
## Fotos Complementares - Detalhes do Passeio

| ID | Itens Avaliados | Respostas | Nota |
|---|---|---|---|
| P_7_1_2 | Se for do Tipo 1, O rebaixo tem abas conforme a norma ? | Não | -1 |
| P_7_3 | O rebaixo possui piso tátil ? | Tem só piso de alerta | -1 |
| P_7_3_1 | O piso tátil de alerta e direcional do rebaixo está conforme a norma ? | Não | -1 |
