# Lote 1 - Rota: Carlos Luz

**FRATAR**  
ENGENHARIA CONSULTIVA

| Diagnóstico da Calçada | Qualidade do Serviço | |
| Endereço: Rua Monteiro Lobato, 91 | 66 | C |

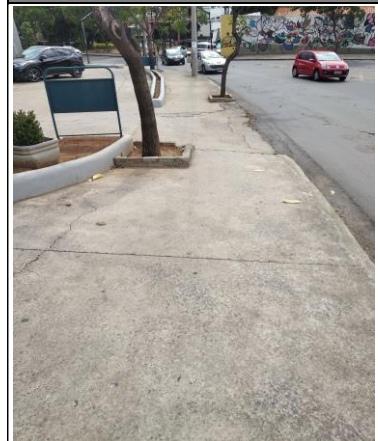
## Foto Geral

| ID | Itens Avaliados | Respostas | Nota |
|---|---|---|---|
| P_5 | Condições Gerais do Piso e meio-fio da calçada ? | Regular | 5 |
| P_16 | Classificação geral da calçada pelo pesquisador. | Regular | 5 |
