# Lote 1 - Rota: Carlos Luz

**FRATAR**  
ENGENHARIA CONSULTIVA

| Diagnóstico da Calçada | Qualidade do Serviço | |
| Endereço: Rua Monteiro Lobato, 381 | 57 | C |

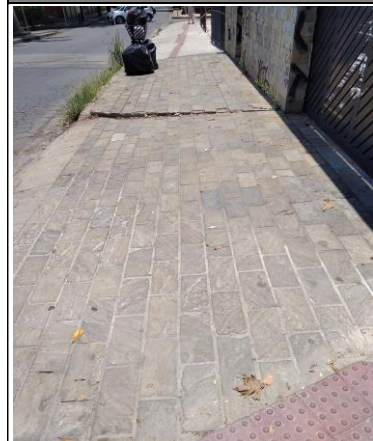
## Foto Geral

| ID | Itens Avaliados | Respostas | Nota |
|---|---|---|---|
| P_2 | Qual a largura livre do Passeio ? | Entre 0.80 m e 1.20 m | 4 |
| P_3 | Tipo de revestimento da calçada ? | Outro | 0 |
| P_5 | Condições Gerais do Piso e meio-fio da calçada ? | Regular | 5 |
| P_6 | Presença de desníveis ? | Médio | 3 |
| P_11 | O Passeio está no padrão da SMPU ? | Não | 0 |
| P_16 | Classificação geral da calçada pelo pesquisador. | Regular | 5 |
