# Lote 1 - Rota: Carlos Luz

| Diagnóstico da Calçada | Qualidade do Serviço | |
| Endereço: Rua Apucarana, 209 | 74 | B |
| Data do Registro: 28/10/2019 10:16:48 | | |

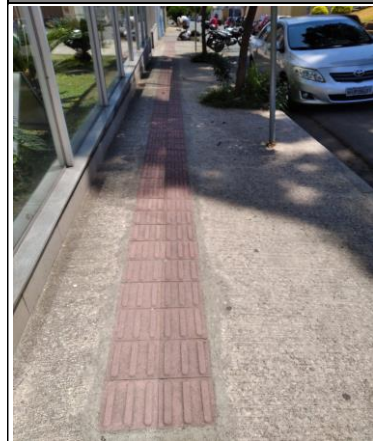
## Foto Geral

| ID | Itens Avaliados | Respostas | Nota |
|---|---|---|---|
| P_5 | Condições Gerais do Piso e meio-fio da calçada ? | Regular | 5 |
| P_11 | O Passeio está no padrão da SMPU ? | Não | 0 |
| P_16 | Classificação geral da calçada pelo pesquisador. | Regular | 5 |
