# Lote 1 - Rota: Carlos Luz

**FRATAR**  
ENGENHARIA CONSULTIVA

| Diagnóstico da Calçada | Qualidade do Serviço | |
| Endereço: Rua Apucarana, 144 | 48 | D |

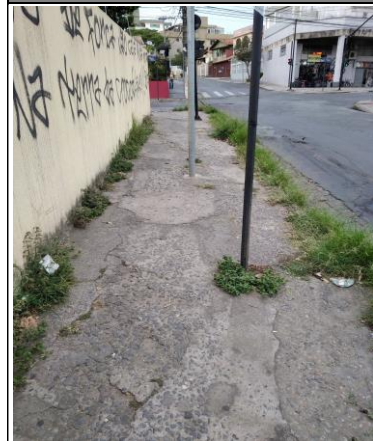
## Foto Geral

| ID | Itens Avaliados | Respostas | Nota |
|---|---|---|---|
| P_5 | Condições Gerais do Piso e meio-fio da calçada ? | Péssimo | 0 |
| P_16 | Classificação geral da calçada pelo pesquisador. | Ruim | 0 |

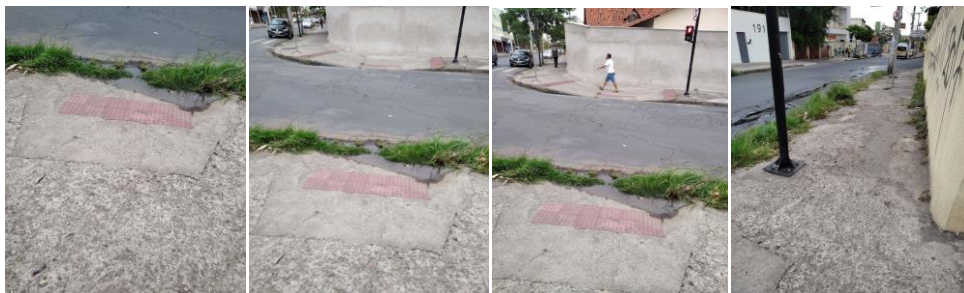
## Fotos Complementares - Detalhes do Passeio

| ID | Itens Avaliados | Respostas | Nota |
|---|---|---|---|
| P_4 | Existência de Buracos ? | Poucos | 5 |

| ID | Itens Avaliados | Respostas | Nota |
|---|---|---|---|
| P_7_1_2 | Se for do Tipo 1, O rebaixo tem abas conforme a norma ? | Não | -1 |
| P_7_3 | O rebaixo possui piso tátil ? | Tem só piso de alerta | -1 |
| P_7_3_1 | O piso tátil de alerta e direcional do rebaixo está conforme a norma ? | Não | -1 |
