| Diagnóstico da Calçada | Qualidade do Serviço | |
| Endereço: Rua Sena Madureira, 36 | 65 | C |
| Data do Registro: 28/10/2019 09:56:57 | | |
| Num. Lote CTM: 140248300045 | | |

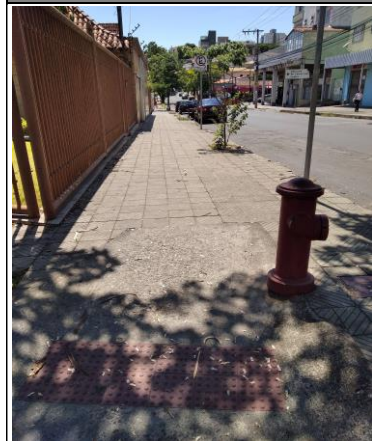
Foto Geral

| ID | Itens Avaliados | Respostas | Nota |
|---|---|---|---|
| P_16 | Classificação geral da calçada pelo pesquisador. | Regular | 5 |

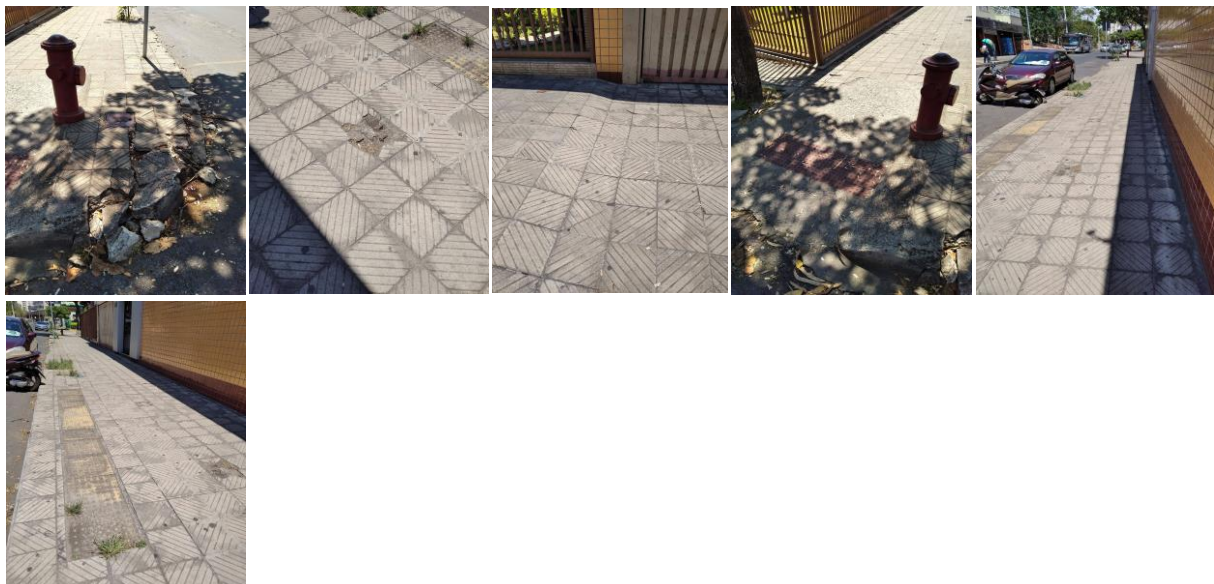
Fotos Complementares - Detalhes do Passeio

| ID | Itens Avaliados | Respostas | Nota |
|---|---|---|---|
| P_4 | Existência de Buracos ? | Poucos | 5 |
| P_5 | Condições Gerais do Piso e meio-fio da calçada ? | Regular | 5 |
| P_6 | Presença de desníveis ? | Leve | 7 |
