# Lote 1 - Rota: Padre Pedro Pinto

**FRATAR**  
ENGENHARIA CONSULTIVA

| Diagnóstico da Calçada | Qualidade do Serviço | |
|---|---|---|
| Endereço: Rua Padre Pedro Pinto, 1066 | 75 | B |
| Num. Lote CTM: 190398400145 | | |

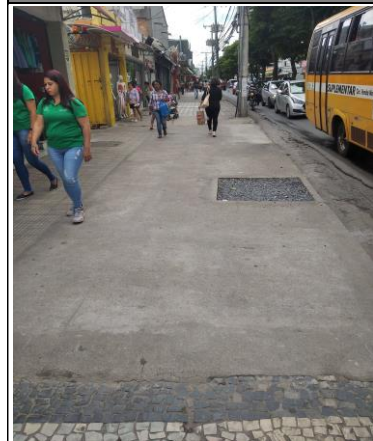
## Foto Geral

| ID | Itens Avaliados | Respostas | Nota |
|---|---|---|---|
| P_4 | Existência de Buracos ? | Poucos | 5 |
| P_5 | Condições Gerais do Piso e meio-fio da calçada ? | Regular | 5 |
| P_11 | O Passeio está no padrão da SMPU ? | Não | 0 |
| P_16 | Classificação geral da calçada pelo pesquisador. | Regular | 5 |

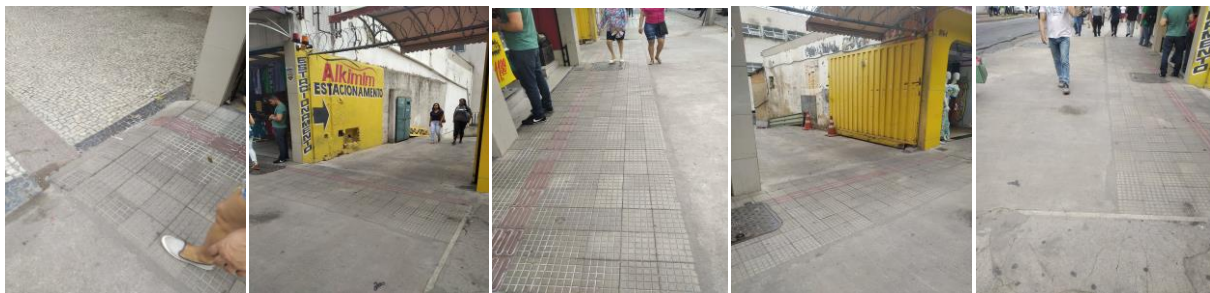
## Fotos Complementares - Detalhes do Passeio

| ID | Itens Avaliados | Respostas | Nota |
|---|---|---|---|
| P_8_1 | O piso tátil está no eixo da faixa livre ? | Não | 0 |
| P_8_2 | Se tem uma leve mudança de direção está conforme a norma ? | Não | 0 |
| P_8_9 | O piso tátil apresenta desenho com bom senso? | Não | 0 |
