# Lote 1 - Rota: Carlos Luz

**FRATAR**  
ENGENHARIA CONSULTIVA

| Diagnóstico da Calçada | Qualidade do Serviço | |
| Endereço: Rua Sena Madureira, 130 | 68 | C |

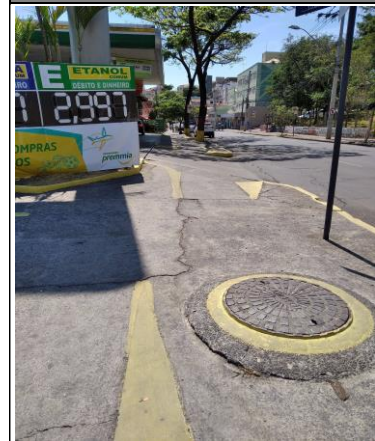
## Foto Geral

| ID | Itens Avaliados | Respostas | Nota |
|---|---|---|---|
| P_4 | Existência de Buracos ? | Poucos | 5 |
| P_5 | Condições Gerais do Piso e meio-fio da calçada ? | Regular | 5 |
| P_6 | Presença de desníveis ? | Leve | 7 |
| P_16 | Classificação geral da calçada pelo pesquisador. | Regular | 5 |
