# Lote 1 - Rota: Carlos Luz

**FRATAR**  
ENGENHARIA CONSULTIVA

| Diagnóstico da Calçada | Qualidade do Serviço | |
| Endereço: Rua Sena Madureira, 404 | 72 | B |

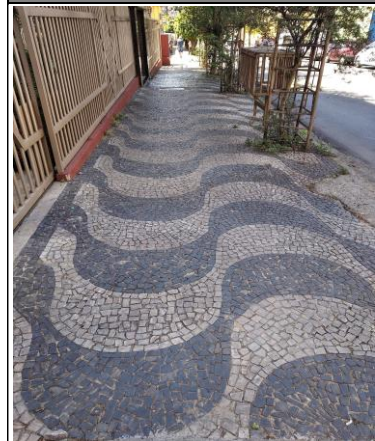
## Foto Geral

| ID | Itens Avaliados | Respostas | Nota |
|---|---|---|---|
| P_6 | Presença de desníveis ? | Médio | 3 |
| P_16 | Classificação geral da calçada pelo pesquisador. | Regular | 5 |
