# Lote 1 - Rota: Carlos Luz

**FRATAR**  
ENGENHARIA CONSULTIVA

| Diagnóstico da Calçada | Qualidade do Serviço | |
| Endereço: Rua Sena Madureira, 522 | 44 | D |

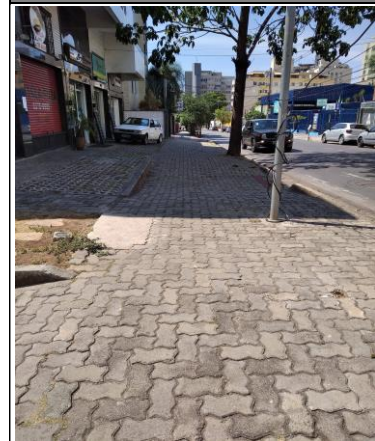
Foto Geral

| ID | Itens Avaliados | Respostas | Nota |
|---|---|---|---|
| P_4 | Existência de Buracos ? | Poucos | 5 |
| P_5 | Condições Gerais do Piso e meio-fio da calçada ? | Regular | 5 |
| P_6 | Presença de desníveis ? | Leve | 7 |
| P_9 | A calçada Possui Rebaixamento de Veículos correto ? | Não | 0 |
| P_12 | A testada possui prática de estacionamento sobre o passeio ? | Sim | 0 |
| P_16 | Classificação geral da calçada pelo pesquisador. | Regular | 5 |

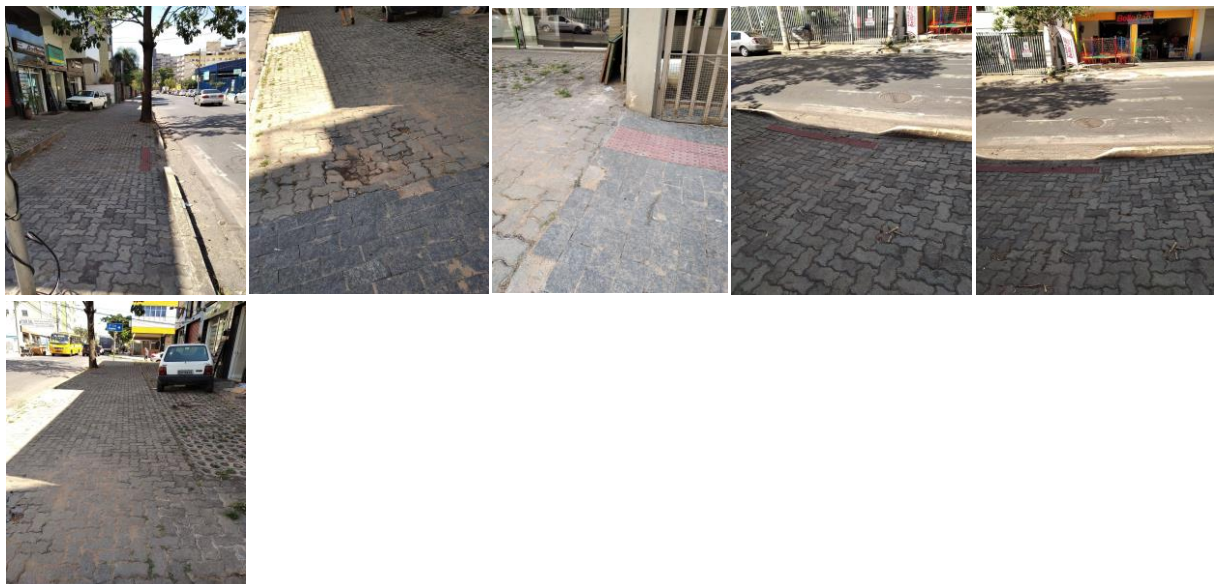
Fotos Complementares - Detalhes do Passeio

| ID | Itens Avaliados | Respostas | Nota |
|---|---|---|---|
| P_7_2 | A rampa do rebaixo tem Inclinação da norma (8,33%) ? | Não | -2 |
| P_7_3 | O rebaixo possui piso tátil ? | Tem só piso de alerta | -1 |
| P_7_3_1 | O piso tátil de alerta e direcional do rebaixo está conforme a norma ? | Não | -1 |
