# Lote 1 - Rota: Carlos Luz

**FRATAR**  
ENGENHARIA CONSULTIVA

| Diagnóstico da Calçada | Qualidade do Serviço | |
| Endereço: Rua Sena Madureira, 560 | <b>81</b> | <b>B</b> |

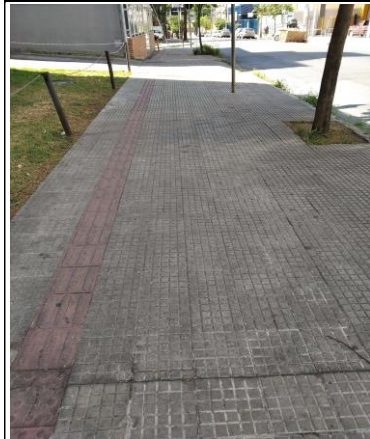
## Foto Geral

| ID | Itens Avaliados | Respostas | Nota |
|---|---|---|---|
| P_16 | Classificação geral da calçada pelo pesquisador. | Regular | 5 |
