# Lote 1 - Rota: Carlos Luz

**FRATAR**  
ENGENHARIA CONSULTIVA

| Diagnóstico da Calçada | Qualidade do Serviço | |
| Endereço: Rua Sena Madureira, 570 | 66 | C |

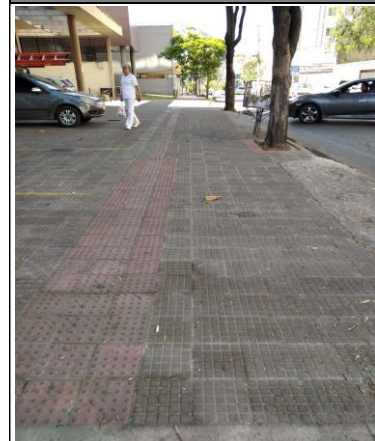
## Foto Geral

| ID | Itens Avaliados | Respostas | Nota |
|---|---|---|---|
| P_5 | Condições Gerais do Piso e meio-fio da calçada ? | Regular | 5 |
| P_9 | A calçada Possui Rebaixamento de Veículos correto ? | Não | 0 |
| P_11 | O Passeio está no padrão da SMPU ? | Não | 0 |
| P_16 | Classificação geral da calçada pelo pesquisador. | Regular | 5 |

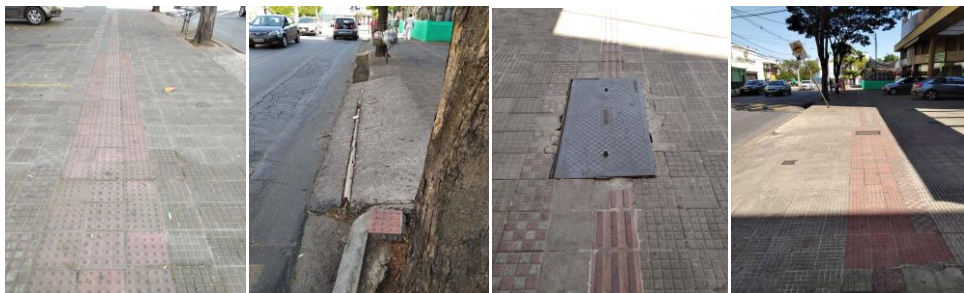
## Fotos Complementares - Detalhes do Passeio

| ID | Itens Avaliados | Respostas | Nota |
|---|---|---|---|
| P_8_1 | O piso tátil está no eixo da faixa livre ? | Não | 0 |
| P_8_2 | Se tem uma leve mudança de direção está conforme a norma ? | Não | 0 |
