# Lote 1 - Rota: Carlos Luz

**FRATAR**  
ENGENHARIA CONSULTIVA

| Diagnóstico da Calçada | Qualidade do Serviço | |
| Endereço: Rua Sena Madureira, 600 | 66 | C |

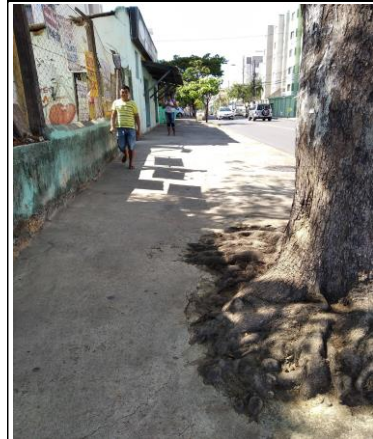
## Foto Geral

| ID | Itens Avaliados | Respostas | Nota |
|---|---|---|---|
| P_5 | Condições Gerais do Piso e meio-fio da calçada ? | Regular | 5 |
| P_16 | Classificação geral da calçada pelo pesquisador. | Regular | 5 |
