# Lote 1 - Rota: Carlos Luz

**FRATAR**  
ENGENHARIA CONSULTIVA

| Diagnóstico da Calçada | Qualidade do Serviço | |
| Endereço: Rua Sena Madureira, 573 | 66 | C |

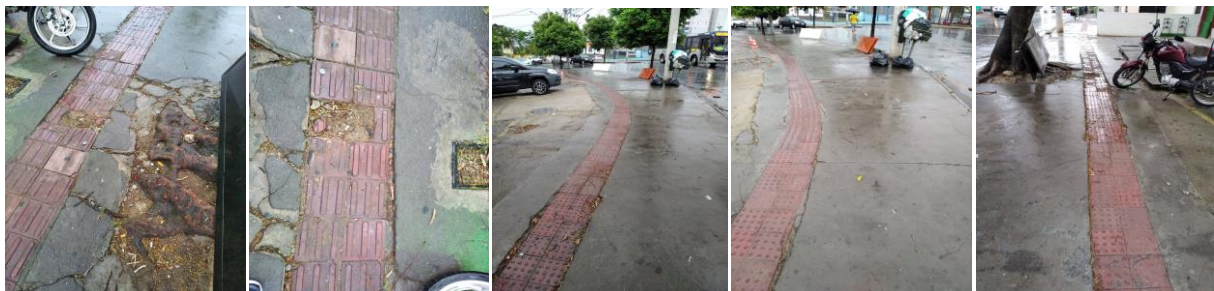
## Fotos Complementares - Detalhes do Passeio

| ID | Itens Avaliados | Respostas | Nota |
|---|---|---|---|
| P_8_8 | O piso tátil está em boas condições aparentes? | Não | 0 |
