# Lote 1 - Rota: Carlos Luz

| Diagnóstico da Calçada | Qualidade do Serviço | |
| Endereço: Rua Sena Madureira, 475 | 61 | C |
| Data do Registro: 28/10/2019 16:33:06 | | |

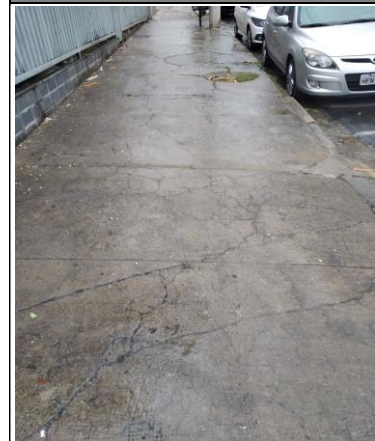
## Foto Geral

| ID | Itens Avaliados | Respostas | Nota |
|---|---|---|---|
| P_4 | Existência de Buracos ? | Poucos | 5 |
| P_5 | Condições Gerais do Piso e meio-fio da calçada ? | Regular | 5 |
| P_9 | A calçada Possui Rebaixamento de Veículos correto ? | Não | 0 |
| P_11 | O Passeio está no padrão da SMPU ? | Não | 0 |
| P_16 | Classificação geral da calçada pelo pesquisador. | Regular | 5 |
