# Lote 1 - Rota: Padre Pedro Pinto

**FRATAR**  
ENGENHARIA CONSULTIVA

| Diagnóstico da Calçada | Qualidade do Serviço | |
| Endereço: Rua Padre Pedro Pinto, 1112 | 74 | B |

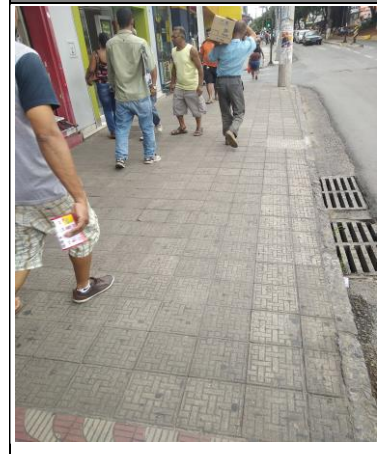
Foto Geral

| ID | Itens Avaliados | Respostas | Nota |
|---|---|---|---|
| P_16 | Classificação geral da calçada pelo pesquisador. | Regular | 5 |

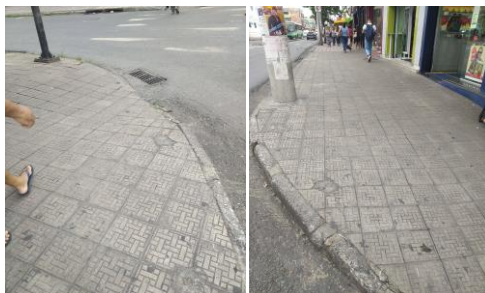
Fotos Complementares - Detalhes do Passeio

| ID | Itens Avaliados | Respostas | Nota |
|---|---|---|---|
| P_7 | Tem rebaixamento de calçada para Pedestre ? | Sim | 9 |

| ID | Itens Avaliados | Respostas | Nota |
|---|---|---|---|
| P_7_3 | O rebaixo possui piso tátil ? | Não tem nenhum | -1 |
