## Lote 1 - Rota: Carlos Luz

**FRATAR**  
 ENGENHARIA CONSULTIVA

| Diagnóstico da Calçada | Qualidade do Serviço | |
| Endereço: Rua Sena Madureira, 435 | 57 | C |

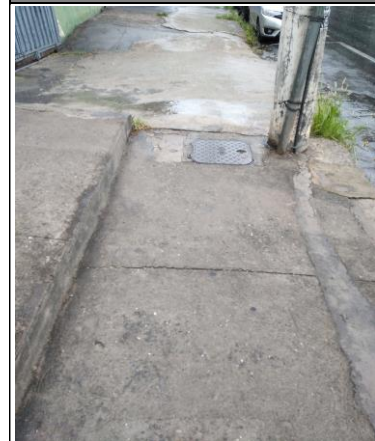
Foto Geral

| ID | Itens Avaliados | Respostas | Nota |
|---|---|---|---|
| P_5 | Condições Gerais do Piso e meio-fio da calçada ? | Regular | 5 |
| P_6 | Presença de desníveis ? | Médio | 3 |
| P_9 | A calçada Possui Rebaixamento de Veículos correto ? | Não | 0 |
| P_11 | O Passeio está no padrão da SMPU ? | Não | 0 |
| P_16 | Classificação geral da calçada pelo pesquisador. | Regular | 5 |
