# Lote 1 - Rota: Carlos Luz

**FRATAR**  
ENGENHARIA CONSULTIVA

| Diagnóstico da Calçada | Qualidade do Serviço | |
| Endereço: Rua Sena Madureira, 277 | 63 | C |

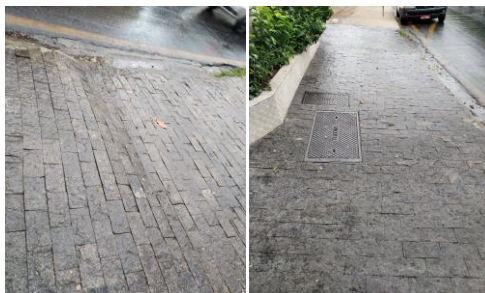
## Fotos Complementares - Detalhes do Passeio

| ID | Itens Avaliados | Respostas | Nota |
|---|---|---|---|
| P_3 | Tipo de revestimento da calçada ? | Outro | 0 |
| P_11 | O Passeio está no padrão da SMPU ? | Não | 0 |
