# Lote 1 - Rota: Carlos Luz

| Diagnóstico da Calçada | Qualidade do Serviço | |
| Endereço: Rua Sena Madureira, 265 | 54 | C |
| Data do Registro: 28/10/2019 16:01:20 | | |

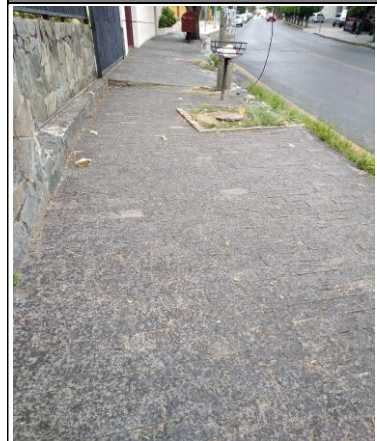
## Foto Geral

| ID | Itens Avaliados | Respostas | Nota |
|---|---|---|---|
| P_16 | Classificação geral da calçada pelo pesquisador. | Ruim | 0 |

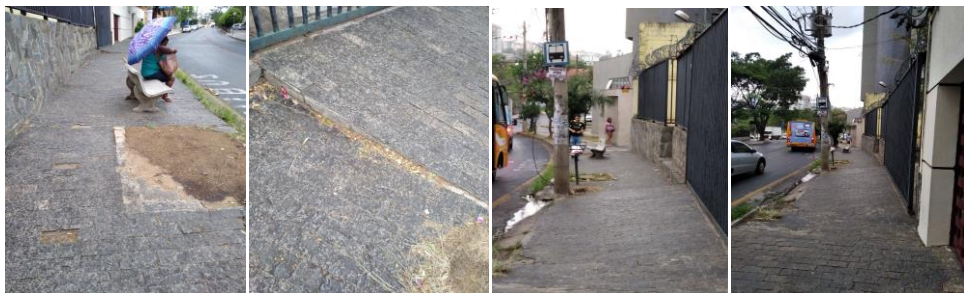
## Fotos Complementares - Detalhes do Passeio

| ID | Itens Avaliados | Respostas | Nota |
|---|---|---|---|
| P_4 | Existência de Buracos ? | Poucos | 5 |
| P_6 | Presença de desníveis ? | Médio | 3 |
