| Diagnóstico da Calçada | Qualidade do Serviço | |
| Endereço: Rua Sena Madureira, 107 | 63 | C |
| Data do Registro: 28/10/2019 15:54:44 | | |

## Lote 1 - Rota: Carlos Luz

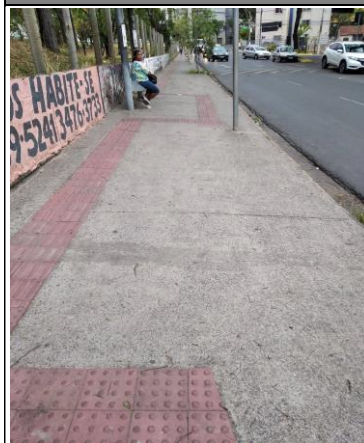
Foto Geral

| ID | Itens Avaliados | Respostas | Nota |
|---|---|---|---|
| P_16 | Classificação geral da calçada pelo pesquisador. | Regular | 5 |

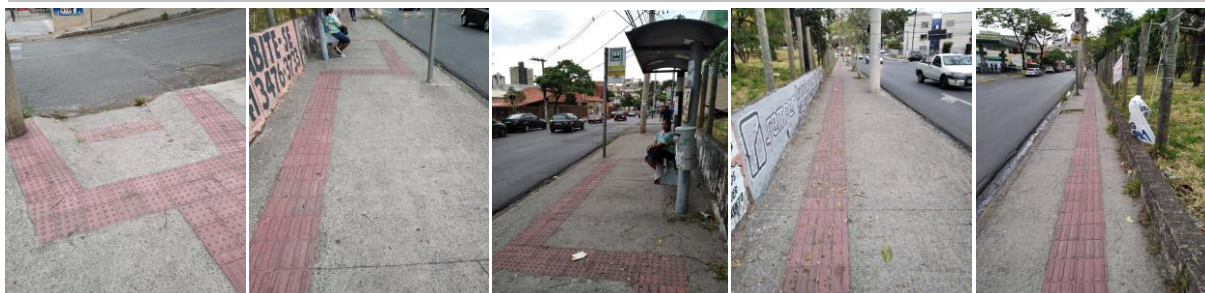
Fotos Complementares - Detalhes do Passeio

| ID | Itens Avaliados | Respostas | Nota |
|---|---|---|---|
| P_4 | Existência de Buracos ? | Poucos | 5 |

| ID | Itens Avaliados | Respostas | Nota |
|---|---|---|---|
| P_7_1_2 | Se for do Tipo 1, O rebaixo tem abas conforme a norma ? | Não | -1 |
| P_7_3 | O rebaixo possui piso tátil ? | Tem só piso de alerta | -1 |
| P_7_3_1 | O piso tátil de alerta e direcional do rebaixo está conforme a norma ? | Não | -1 |
