# Lote 1 - Rota: Carlos Luz

**FRATAR**  
ENGENHARIA CONSULTIVA

| Diagnóstico da Calçada | Qualidade do Serviço | |
| Endereço: Rua Sena Madureira, 41 | 59 | C |

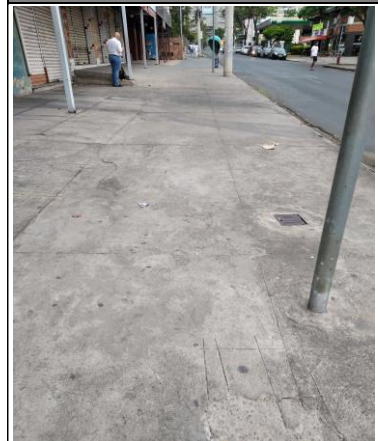
## Foto Geral

| ID | Itens Avaliados | Respostas | Nota |
|---|---|---|---|
| P_4 | Existência de Buracos ? | Poucos | 5 |
| P_5 | Condições Gerais do Piso e meio-fio da calçada ? | Regular | 5 |
| P_6 | Presença de desníveis ? | Leve | 7 |
| P_16 | Classificação geral da calçada pelo pesquisador. | Regular | 5 |

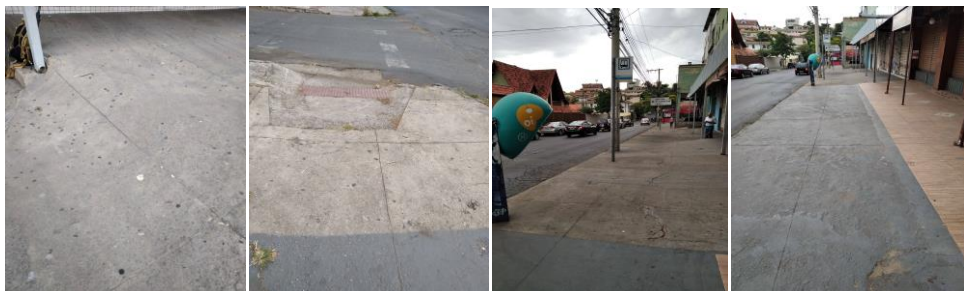
## Fotos Complementares - Detalhes do Passeio

| ID | Itens Avaliados | Respostas | Nota |
|---|---|---|---|
| P_7_1_2 | Se for do Tipo 1, O rebaixo tem abas conforme a norma ? | Não | -1 |
| P_7_3 | O rebaixo possui piso tátil ? | Tem só piso de alerta | -1 |
| P_7_3_1 | O piso tátil de alerta e direcional do rebaixo está conforme a norma ? | Não | -1 |
