# Lote 1 - Rota: Noroeste

| Diagnóstico da Calçada | Qualidade do Serviço | |
| Endereço: Av. Abílio Machado, 330 | 49 | D |
| Data do Registro: 08/11/2019 09:20:00 | | |

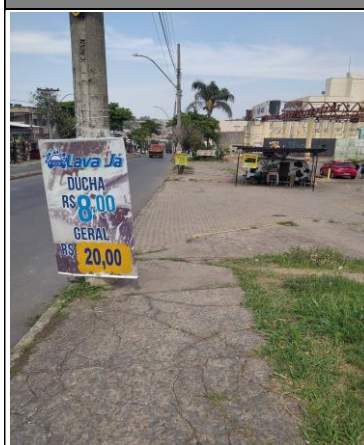
## Foto Geral

| ID | Itens Avaliados | Respostas | Nota |
|---|---|---|---|
| P_4 | Existência de Buracos ? | Muitos | 0 |
| P_5 | Condições Gerais do Piso e meio-fio da calçada ? | Péssimo | 0 |
| P_6 | Presença de desníveis ? | Médio | 3 |
| P_16 | Classificação geral da calçada pelo pesquisador. | Ruim | 0 |
