# Lote 1 - Rota: Noroeste

| Diagnóstico da Calçada | Qualidade do Serviço | |
| Endereço: Av. Abílio Machado, 330 | 41 | D |
| Data do Registro: 08/11/2019 09:23:46 | | |

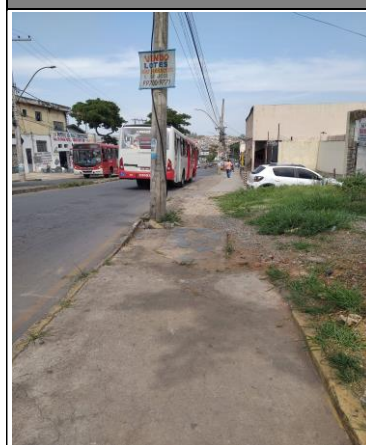
## Foto Geral

| ID | Itens Avaliados | Respostas | Nota |
|---|---|---|---|
| P_4 | Existência de Buracos ? | Muitos | 0 |
| P_5 | Condições Gerais do Piso e meio-fio da calçada ? | Péssimo | 0 |
| P_6 | Presença de desníveis ? | Severo | 0 |
| P_16 | Classificação geral da calçada pelo pesquisador. | Ruim | 0 |

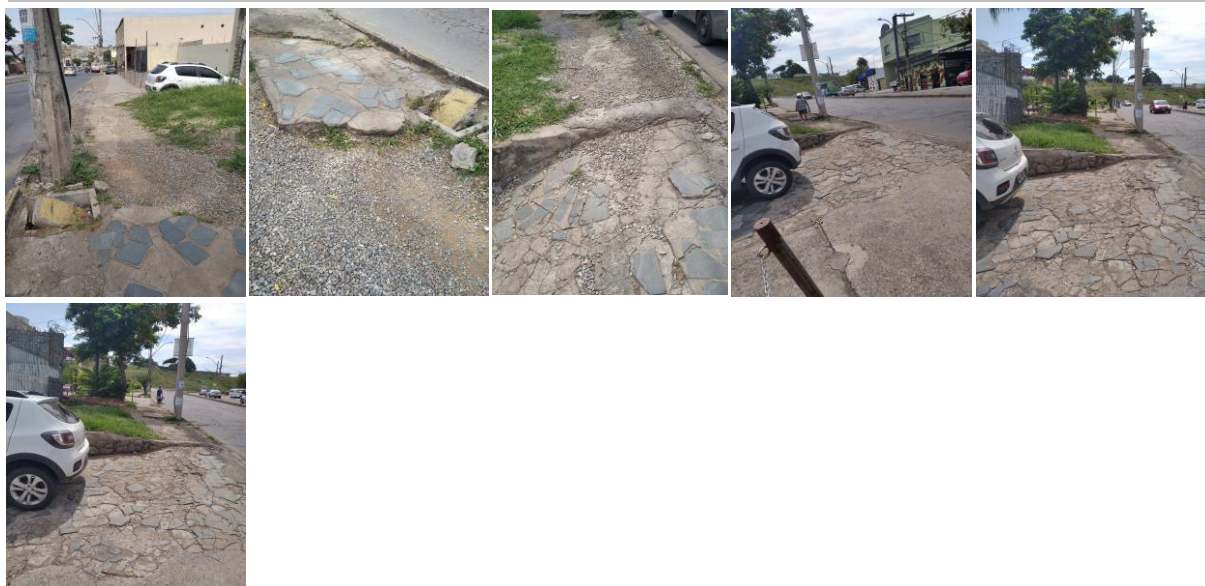
## Fotos Complementares - Detalhes do Passeio

| ID | Itens Avaliados | Respostas | Nota |
|---|---|---|---|
| P_9 | A calçada Possui Rebaixamento de Veículos correto ? | Não | 0 |
