# Lote 1 - Rota: Noroeste

| Diagnóstico da Calçada | Qualidade do Serviço | |
| Endereço: Av. Abílio Machado, 456 | 52 | C |
| Data do Registro: 08/11/2019 09:38:42 | | |

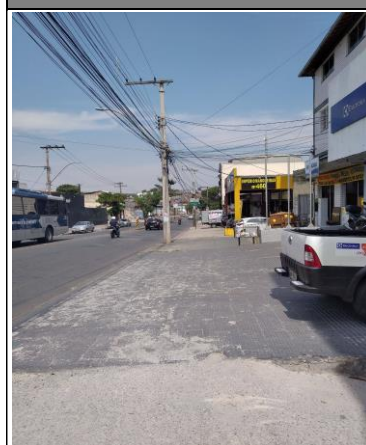
## Foto Geral

| ID | Itens Avaliados | Respostas | Nota |
|---|---|---|---|
| P_4 | Existência de Buracos ? | Poucos | 5 |
| P_5 | Condições Gerais do Piso e meio-fio da calçada ? | Regular | 5 |
| P_6 | Presença de desníveis ? | Leve | 7 |
| P_12 | A testada possui prática de estacionamento sobre o passeio ? | Sim | 0 |
| P_16 | Classificação geral da calçada pelo pesquisador. | Regular | 5 |
