# Lote 1 - Rota: Noroeste

| Diagnóstico da Calçada | Qualidade do Serviço | |
| Endereço: Av. Abílio Machado, 450 | 60 | C |
| Data do Registro: 08/11/2019 09:45:34 | | |

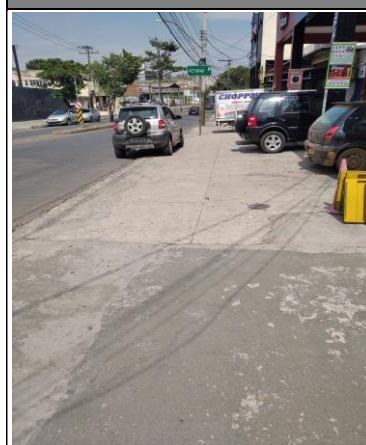
## Foto Geral

| ID | Itens Avaliados | Respostas | Nota |
|---|---|---|---|
| P_5 | Condições Gerais do Piso e meio-fio da calçada ? | Regular | 5 |
| P_9 | A calçada Possui Rebaixamento de Veículos correto ? | Não | 0 |
| P_12 | A testada possui prática de estacionamento sobre o passeio ? | Sim | 0 |
| P_16 | Classificação geral da calçada pelo pesquisador. | Regular | 5 |
