# Lote 1 - Rota: Noroeste

| Diagnóstico da Calçada | Qualidade do Serviço | |
| Endereço: Av. Abílio Machado, 470 | 50 | D |
| Num. Lote CTM: 130457400180 | | |

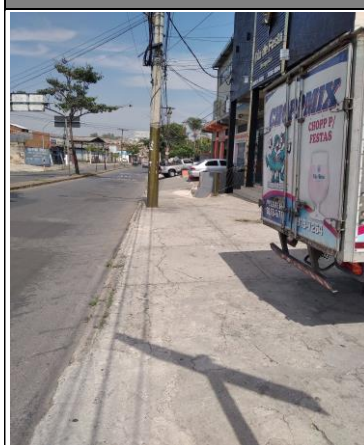
## Foto Geral

| ID | Itens Avaliados | Respostas | Nota |
|---|---|---|---|
| P_5 | Condições Gerais do Piso e meio-fio da calçada ? | Péssimo | 0 |
| P_9 | A calçada Possui Rebaixamento de Veículos correto ? | Não | 0 |
| P_11 | O Passeio está no padrão da SMPU ? | Não | 0 |
| P_12 | A testada possui prática de estacionamento sobre o passeio ? | Sim | 0 |
| P_16 | Classificação geral da calçada pelo pesquisador. | Ruim | 0 |
