# Lote 1 - Rota: Noroeste

**FRATAR**  
ENGENHARIA CONSULTIVA

| Diagnóstico da Calçada | Qualidade do Serviço | |
| Endereço: Av. Abílio Machado, s/nº | 46 | D |

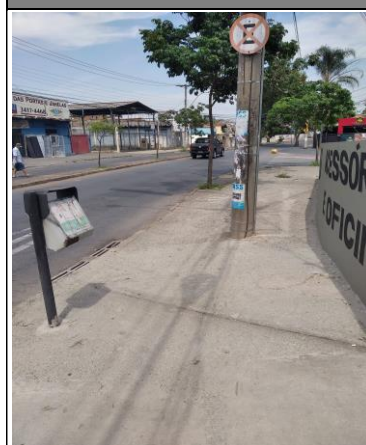
## Foto Geral

| ID | Itens Avaliados | Respostas | Nota |
|---|---|---|---|
| P_4 | Existência de Buracos ? | Poucos | 5 |
| P_5 | Condições Gerais do Piso e meio-fio da calçada ? | Regular | 5 |
| P_6 | Presença de desníveis ? | Leve | 7 |
| P_7 | Tem rebaixamento de calçada para Pedestre ? | Não, mas deveria ter. | 0 |
| P_16 | Classificação geral da calçada pelo pesquisador. | Regular | 5 |

Observações: Delimitação da Rua Des. Campos
